# Restauration du groupe basilical de l'abbaye de Frigolet

## *Parti de restauration*

## Couvertures de la nef

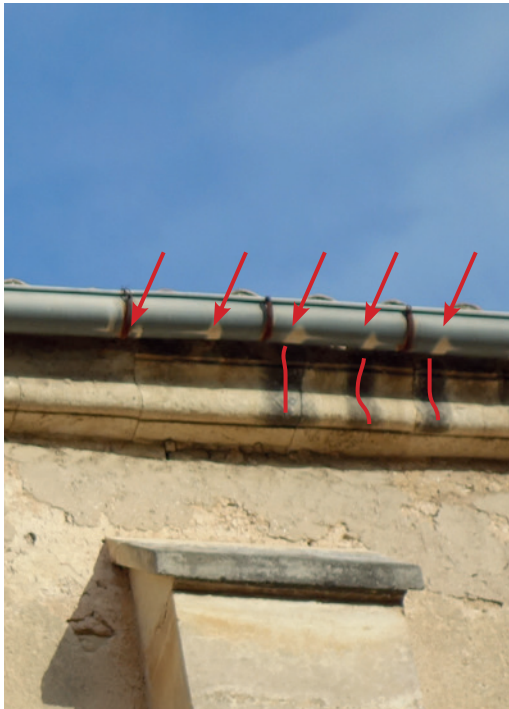
Figure 1 : Les chéneaux sont hors d'usage, percés et corrodés. Nombreuses coulures sur la corniche en pierre

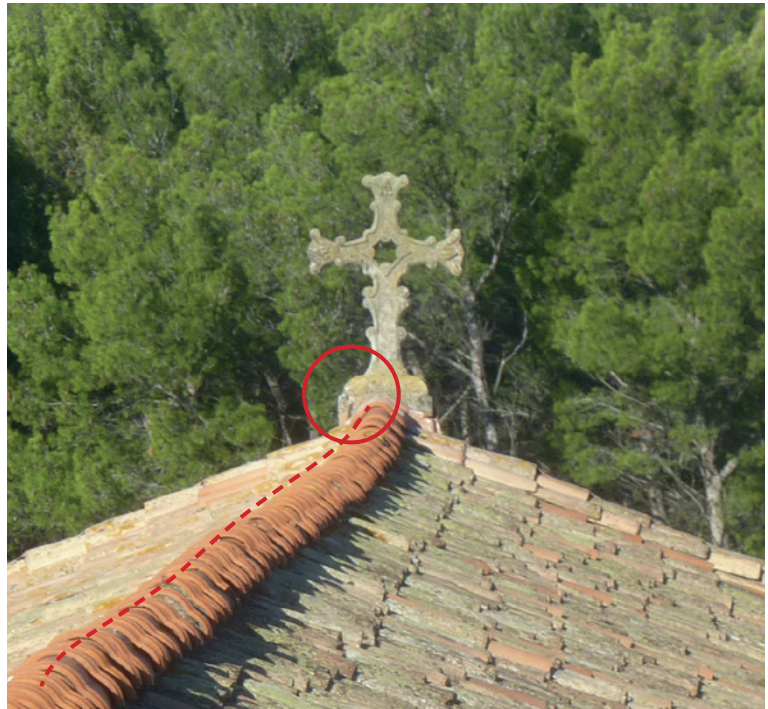
Figure 2 : Faîtage déformé, croix instable en partie basse

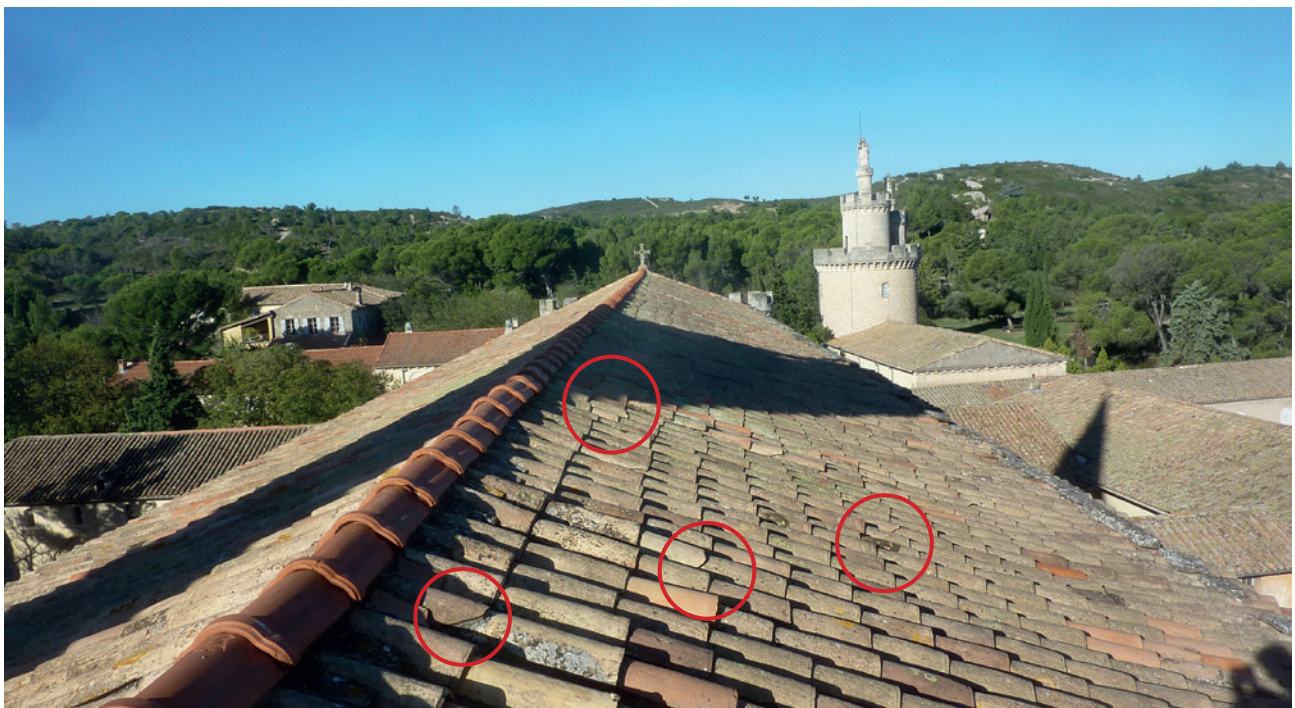
Figure 3 : Couverture de la nef : état moyen : quelques tuiles cassées et déplacées

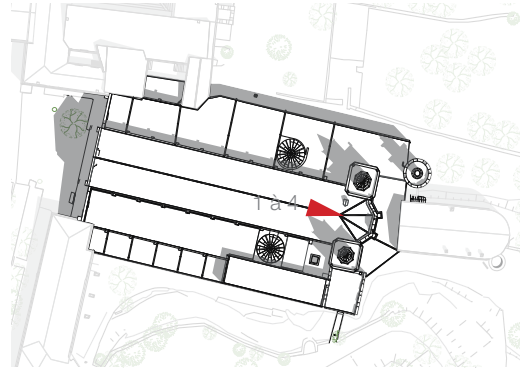
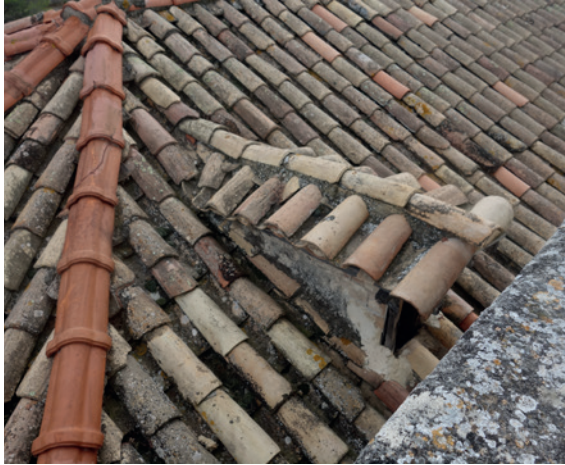
Figure 1, et 2 : Couverture du chevet hors d'usage, nombreux arêtières cassés, tuiles de courant cassées voire manquantes

- Restauration des couvertures de la nef : Les couvertures de la nef et du chevet sont arrivées aujourd'hui en limite d'entretien. Le chevet a été particulièrement bricolé, les arêtières remplacés par des tuiles de mauvaises qualité. Très sollicitées en raison des vents violents qui surviennent régulièrement, ces couvertures ont subi des déformations conduisant à envisager une reprise complète. Les briques parfeuille et la charpente sur lesquelles elles reposent sont cependant en bon état, et ne nécessiteront qu'une simple révision. Les tuiles seront bâties au mortier de chaux, avec remplissage de roseaux. Les tuiles de courant seront remplacées, par des posifix 50 de chez Monier (ou équivalent), et tuiles de couvert seront de remploi.

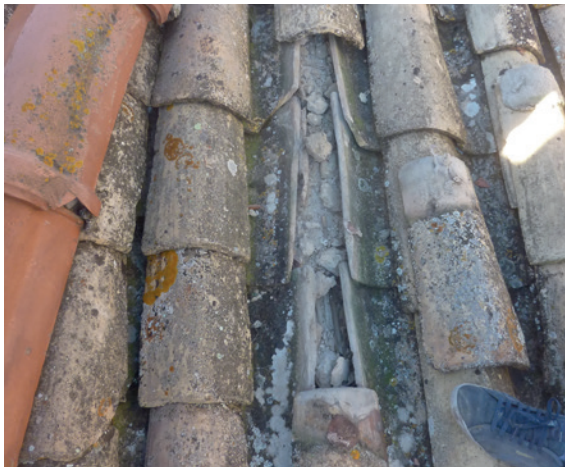
Figure 3 : Caniveau bouché, invasion biologique importante

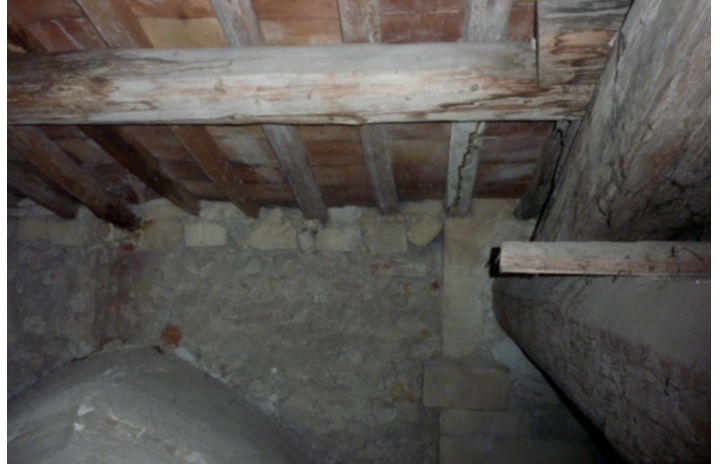
Figure 4 : Vue de la charpente et des briques parfeuille en bon état

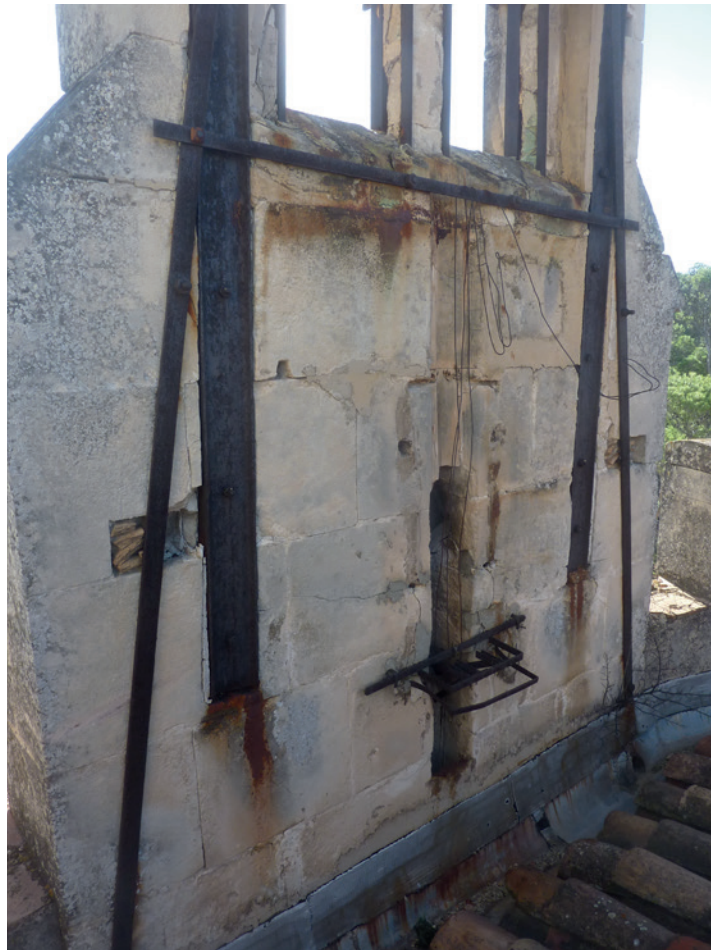
Figure 5 : Structure de l'horloge très corrodée, hors d'usage, pierre éclatée, rongée par l'oxydation, ensemble très instable

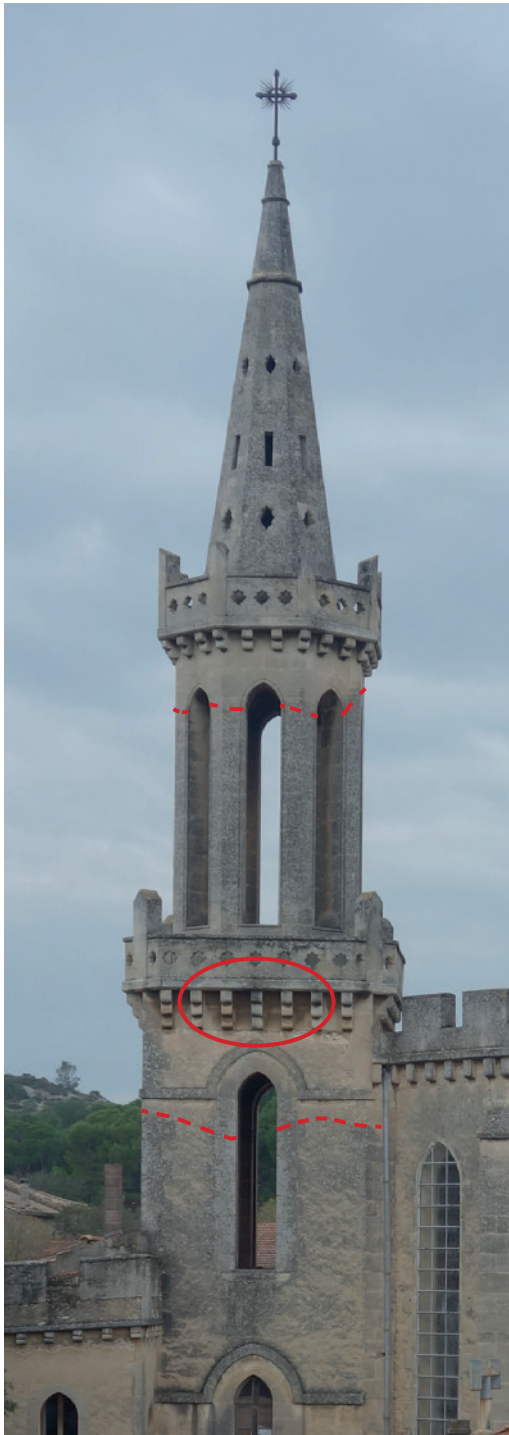
Figure 1 : Vue générale du clocher sud. Encrassement général, lessivage des parements et forte humidité sous les machicoulis. Arêtes des motifs épauprés.

- Restauration des clochers : L'intervention portera sur la partie supérieure des clochers, à partir des bandeaux d'accompagnement de baies situés sous les balcons inférieurs. Les parements pierre seront restaurés en conservation dans la mesure du possible, de manière à redonner à lire les arêtes moulurées des balustrades ajourées. La pierre utilisée sera un calcaire homogène de type pierre des Estailades (ou équivalent). Les flèches, les parements verticaux et les corbeaux en pierre semblent être en bon état et nécessiteront en grande partie un simple nettoyage, rejointoiement et une reminéralisation. La structure métallique du beffroi sera reprise au niveau des appuis dont les extrémités obturent aujourd'hui les pieds de baies ; il est également prévu la désolidarisation de la partie supérieure du beffroi ainsi que des compléments de contreventement. Les abat-sons du clocher nord, dégradés, dépareillés et lacunaires seront remplacés en totalité, et le clocher sud en sera doté également ; l'ensemble sera doublé à l'intérieur de grilles métalliques anti-volatiles.

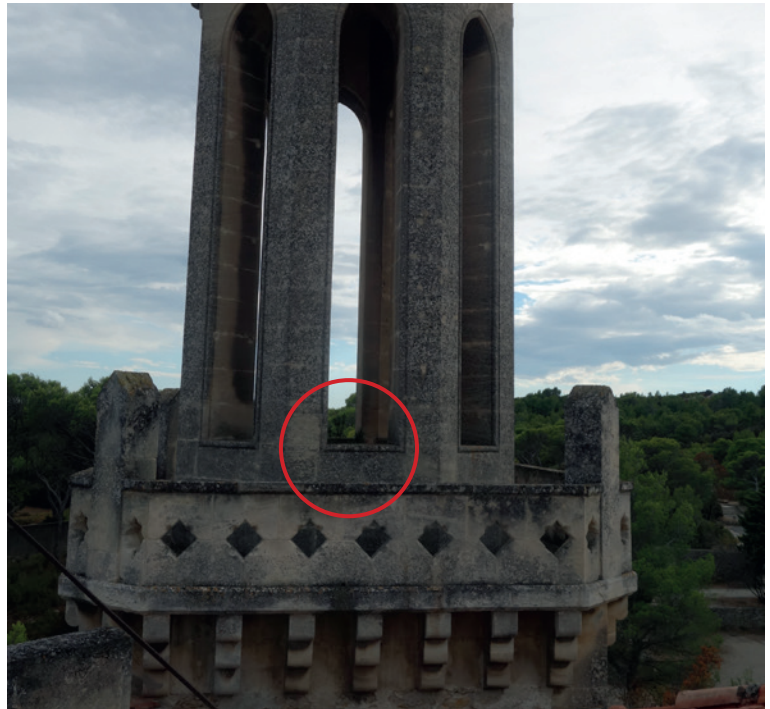
Figure 2 : Un arbuste poussé dans le clocher en raison de l'absence de protection des ouvertures

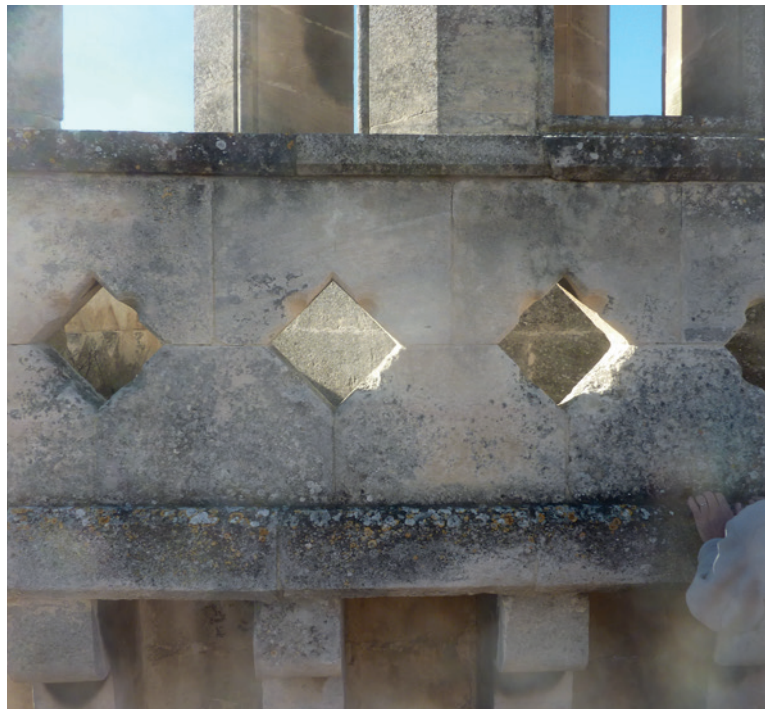
Figure 3 : Balustrade ajourée en assez bon état de conservation

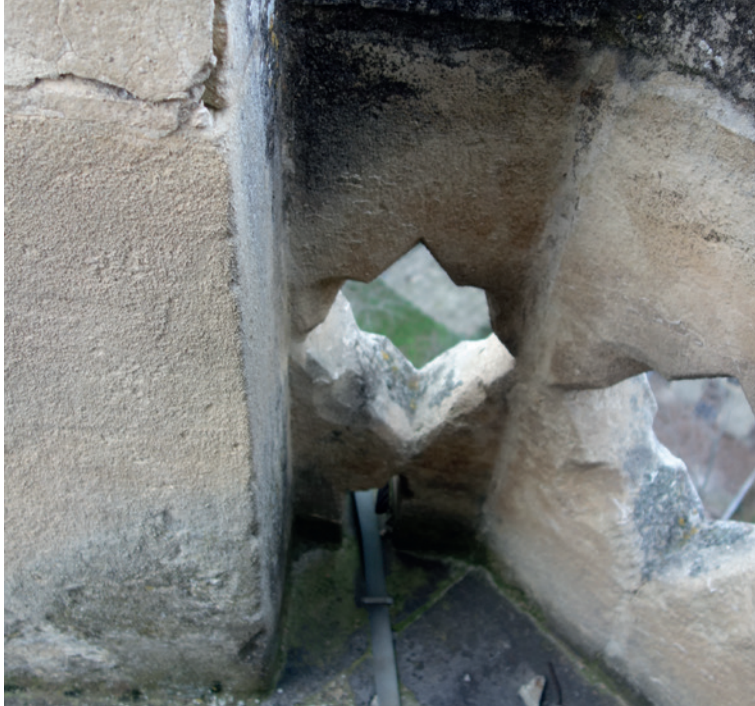
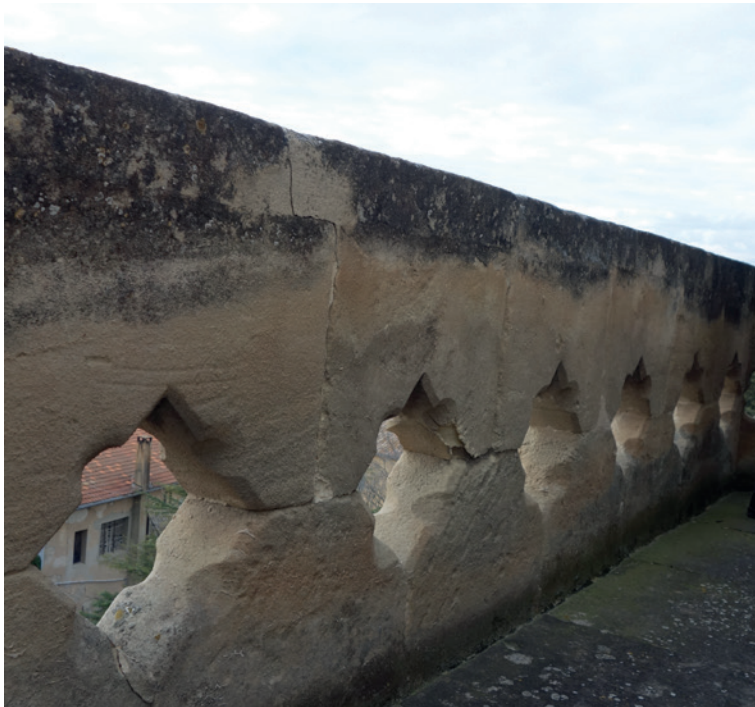
Figure 1 et 2 : Balustrade ajourée du clocher nord : plusieurs motifs dégradés, joints vidés, quelques pierres pulvérulentes

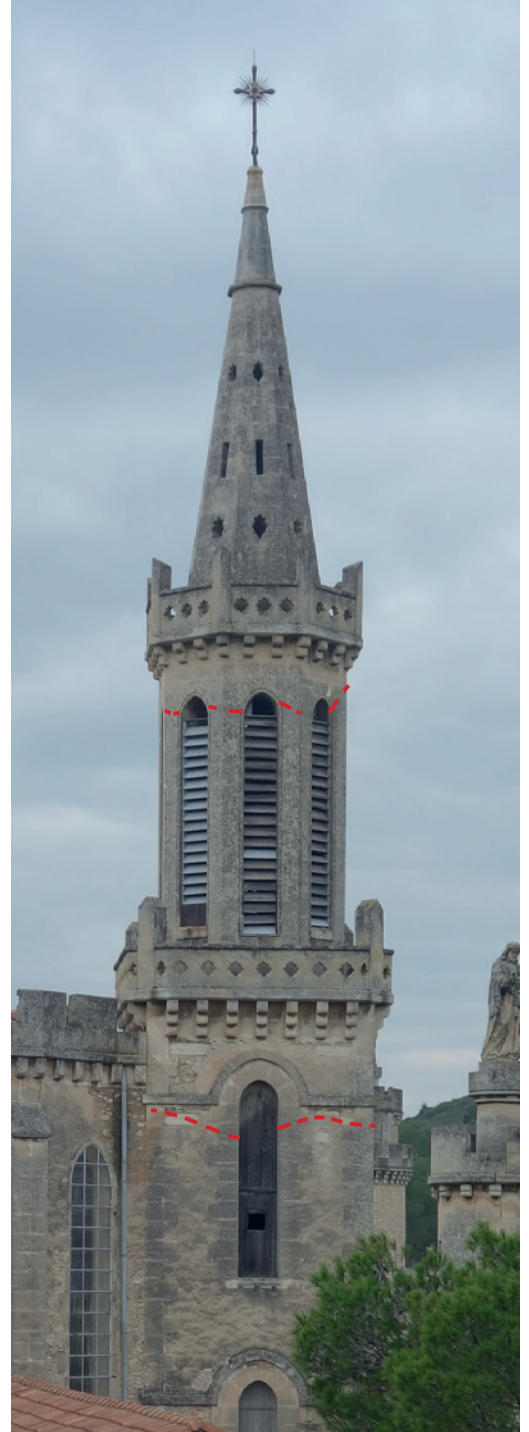
Figure 3 : Vue générale du clocher nord. Encrassement général, lessivage des parements et forte humidité sous les machicoulis

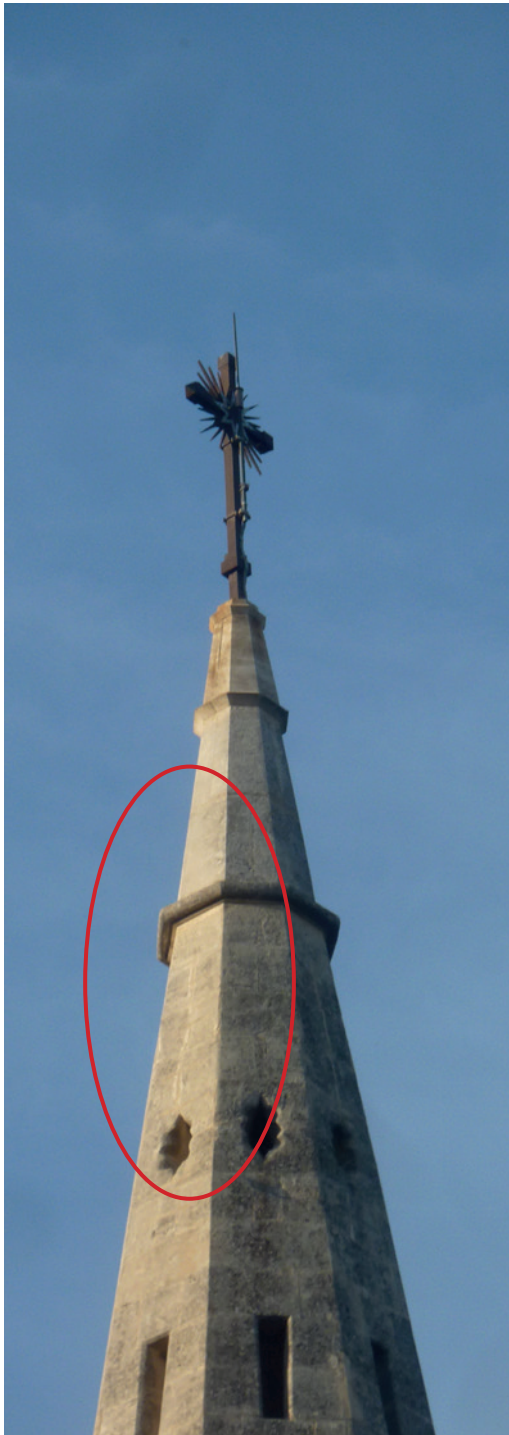
Figure 1 : Vue de la flèche du clocher nord. Vestige d'une ancienne fissure rebouchée

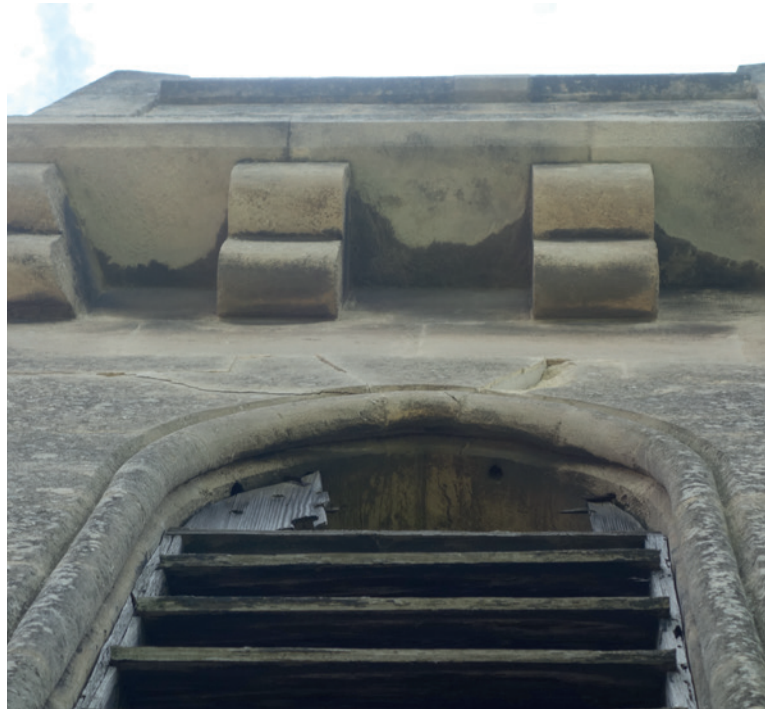
Figure 2 : Importante humidité sous les corbeaux du balcon supérieur, en raison d'une mauvaise évacuation des eaux de pluie sur le balcon

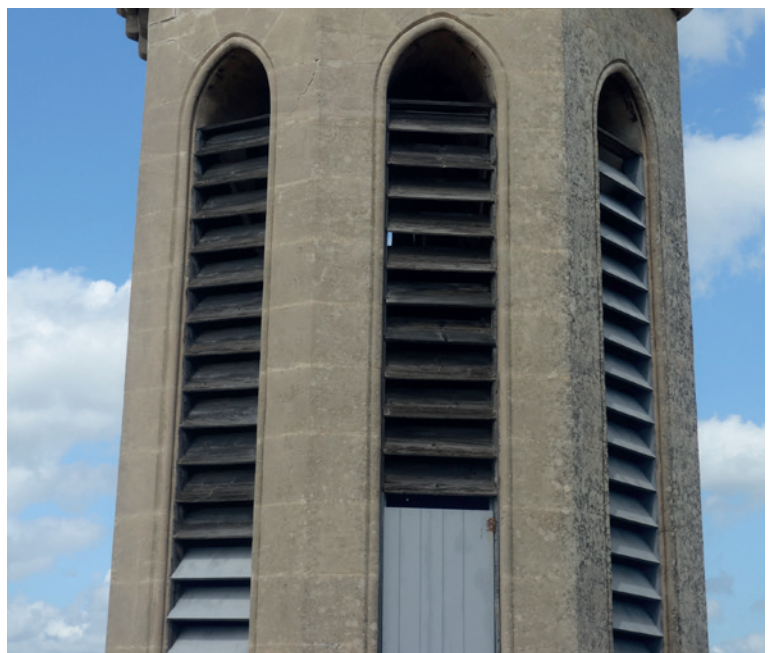
Figure 3 : Menuiseries du clocher très hétérogènes. Certaines parties remplacées, abat-sons d'origine vétustes ; teintes non harmonisées...

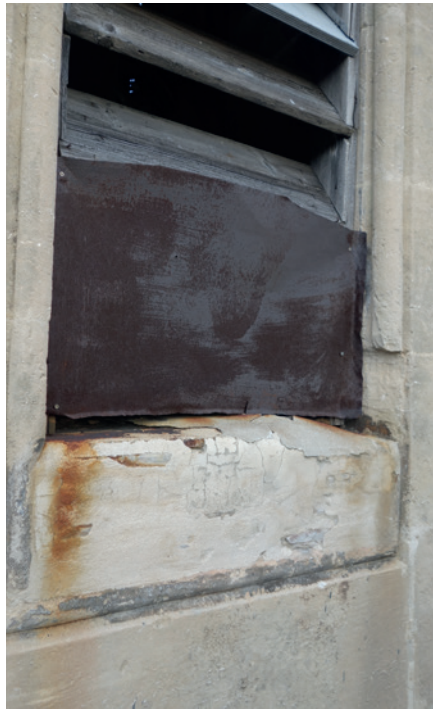
Figure 1 : Appuis de baies bouchés, toles métalliques pour dissimuler la structure métallique du beffroi, coulures et traces d'oxydation

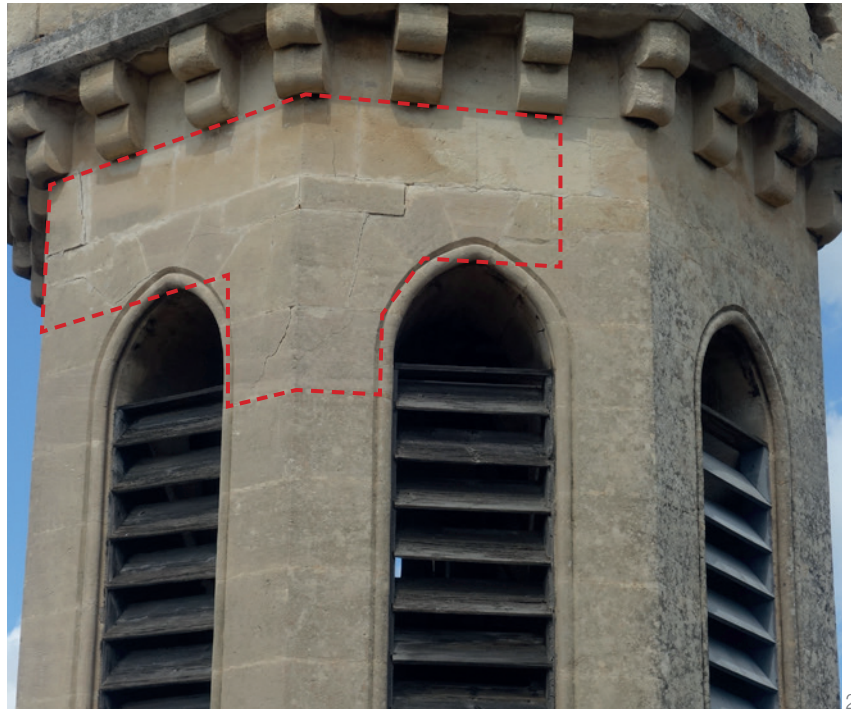
Figure 2 : Fissures et déformations légères sous les corbeaux du balcon supérieur, potentiellement liées aux ancrages de la structure du beffroi dans la maçonnerie. Les cloches ne battant plus à la volée pour le moment, le clocher ne présente plus de risque de fragilisation

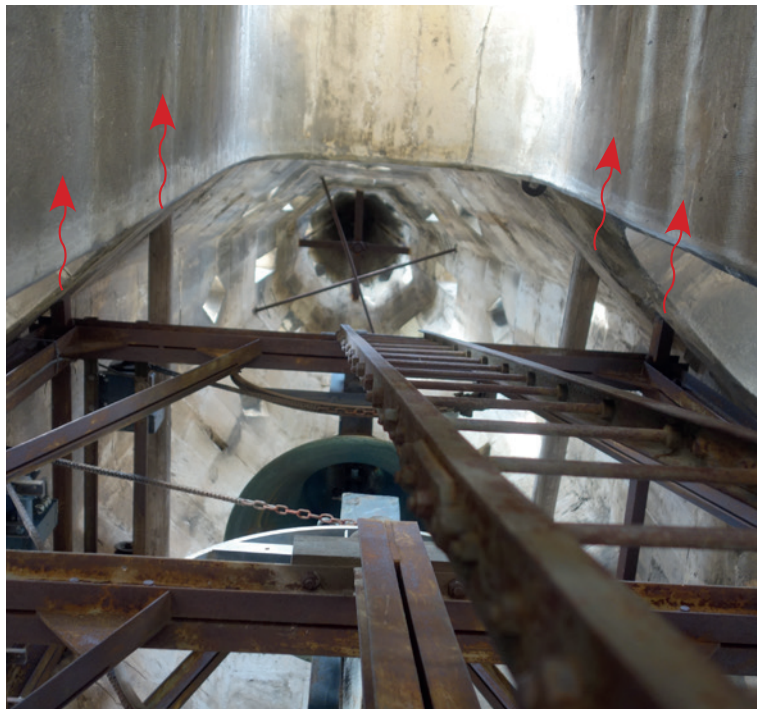
Figure 3 : Beffroi en acier scellée dans la maçonnerie, ayant entraîné des vibrations dans le clocher

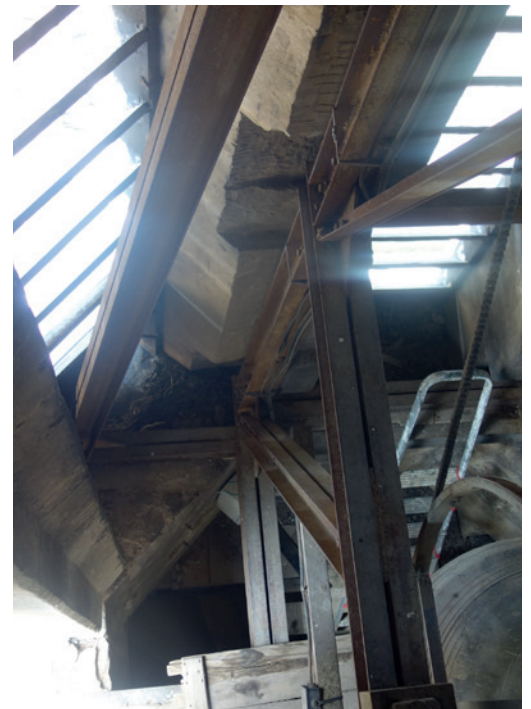
Figure 4 : Vue des appuis de la structure. Les tableaux des baies ont été adaptés pour permettre l'installation d'une structure métallique

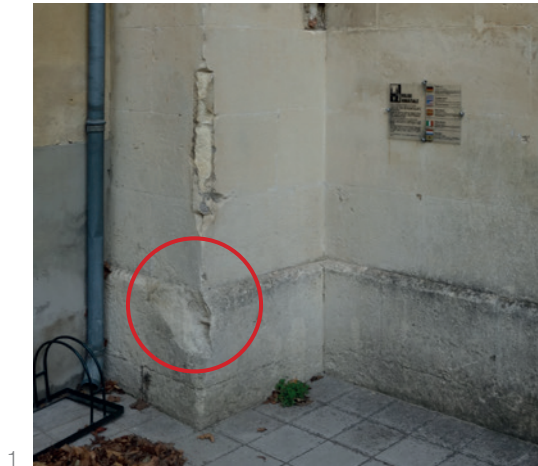
Figure 1 : Pierre éclatée reprises inesthétiques au niveau du contrefort nord

- Restauration de l'élévation ouest: La façade ouest dont le parement est intégralement en pierre nécessite une restauration en conservation, en prévoyant une amélioration au niveau des ruissellements d'eaux de pluie. L'ensemble de la façade sera nettoyé, rejointoyé et reminéralisé. Les décors sculptés des tympans feront l'objet d'un nettoyage soigné et d'un rejointoiment, ainsi que les bandeaux moulurés et les piedroits sculptés. Les bandeaux supérieurs seront couverts de bavettes en plomb de manière à réduire le ruissellement sur les façades, et de nouvelles raquettes de protection en laiton seront mises en œuvre sur les 3 roses. Les portes et grilles métalliques seront révisées également.

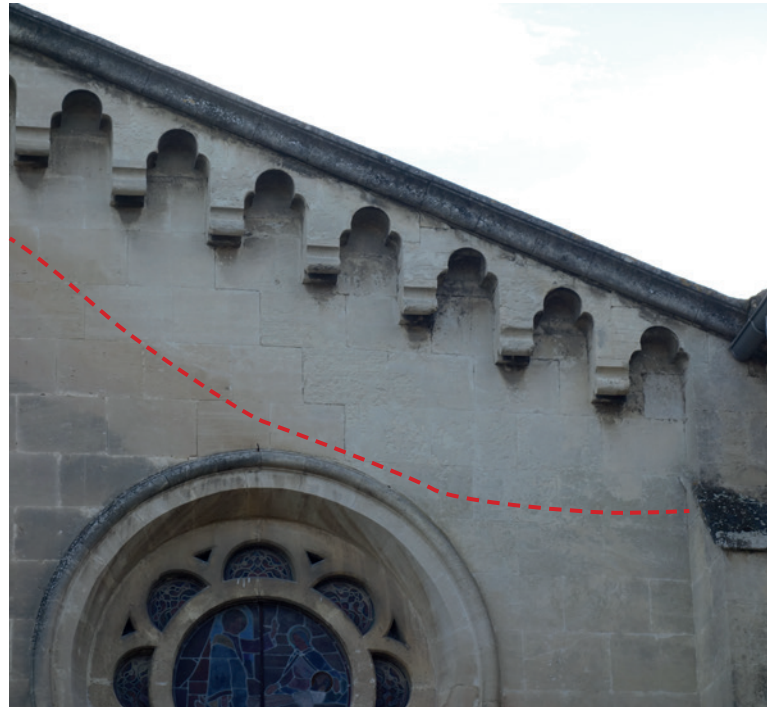
Figure 2 : Délèvement complet des parements pierre sous la corniche en raison de l'absence de protection

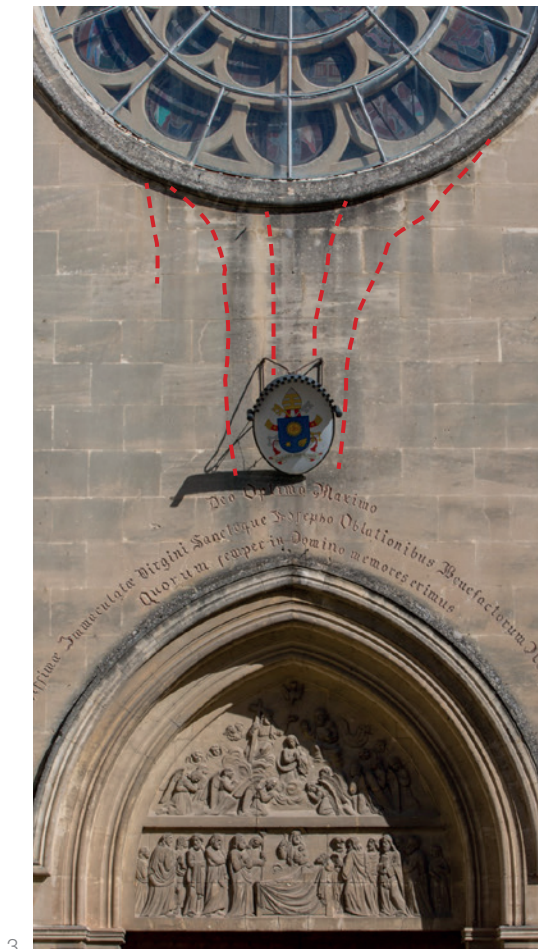
Figure 3 : Salissure des parements au droit des éléments en saillie -moulures, corniches

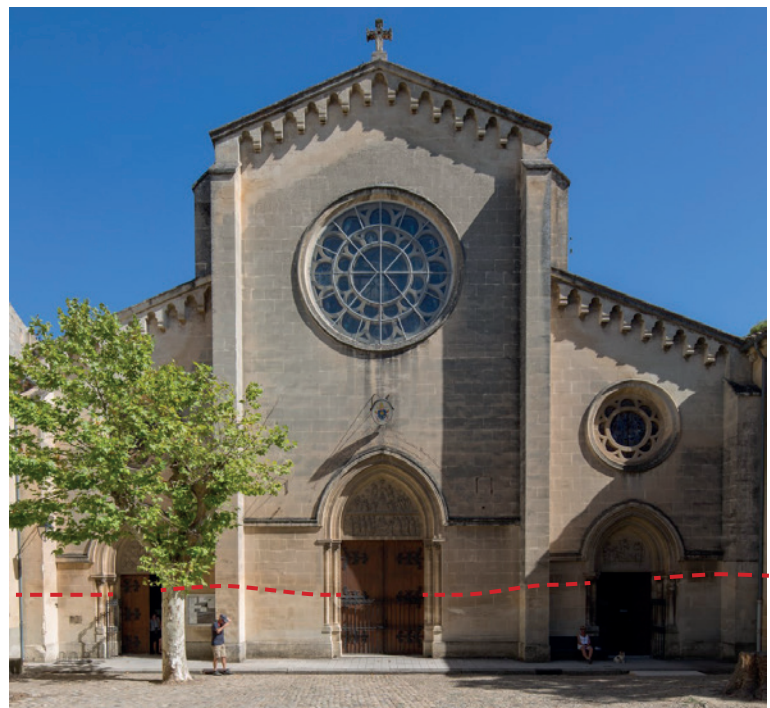
Figure 4 : Vue générale de la façade, importante remontée d'humidité sur 2 mètres de hauteur

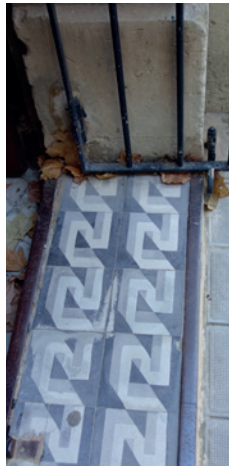
Figure 1 : Seuil en pierre cassé, recouvert de carreaux de ciment

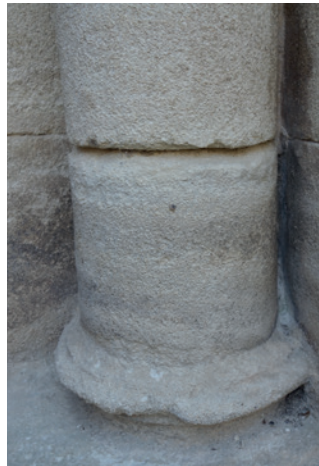
Figure 2 : Les joints des parties sculptées sont très érodés, les décors moulurés complètement rongés

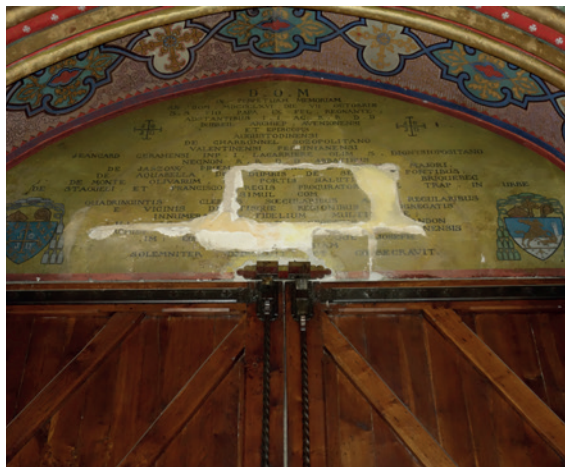
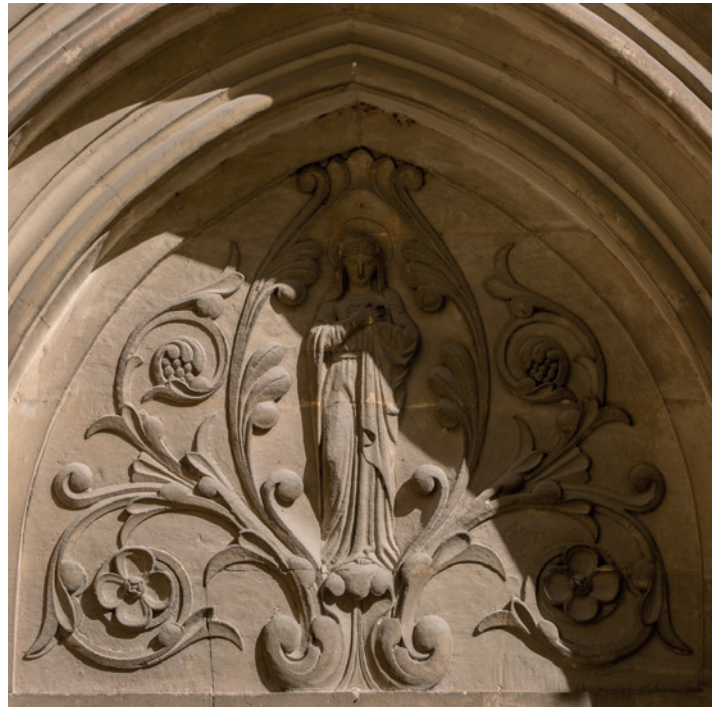
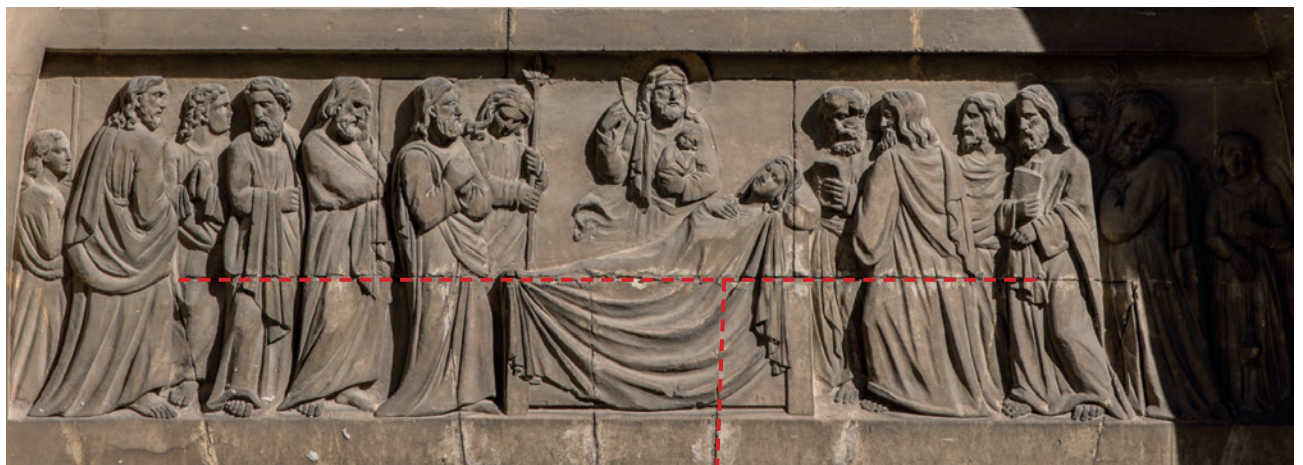
Figure 3 à 5 : Les joints des pierres de tympans sont vidés, signes de nombreuses infiltrations visibles à l'intérieur de la basilique

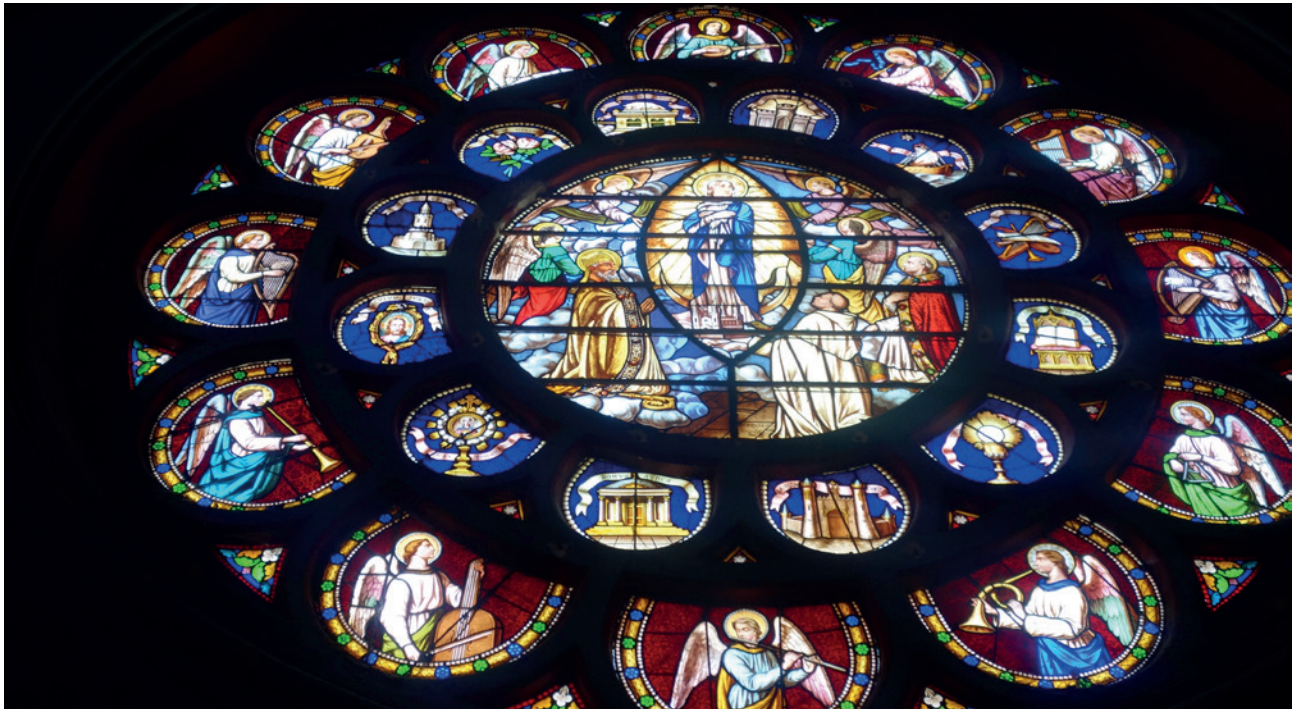
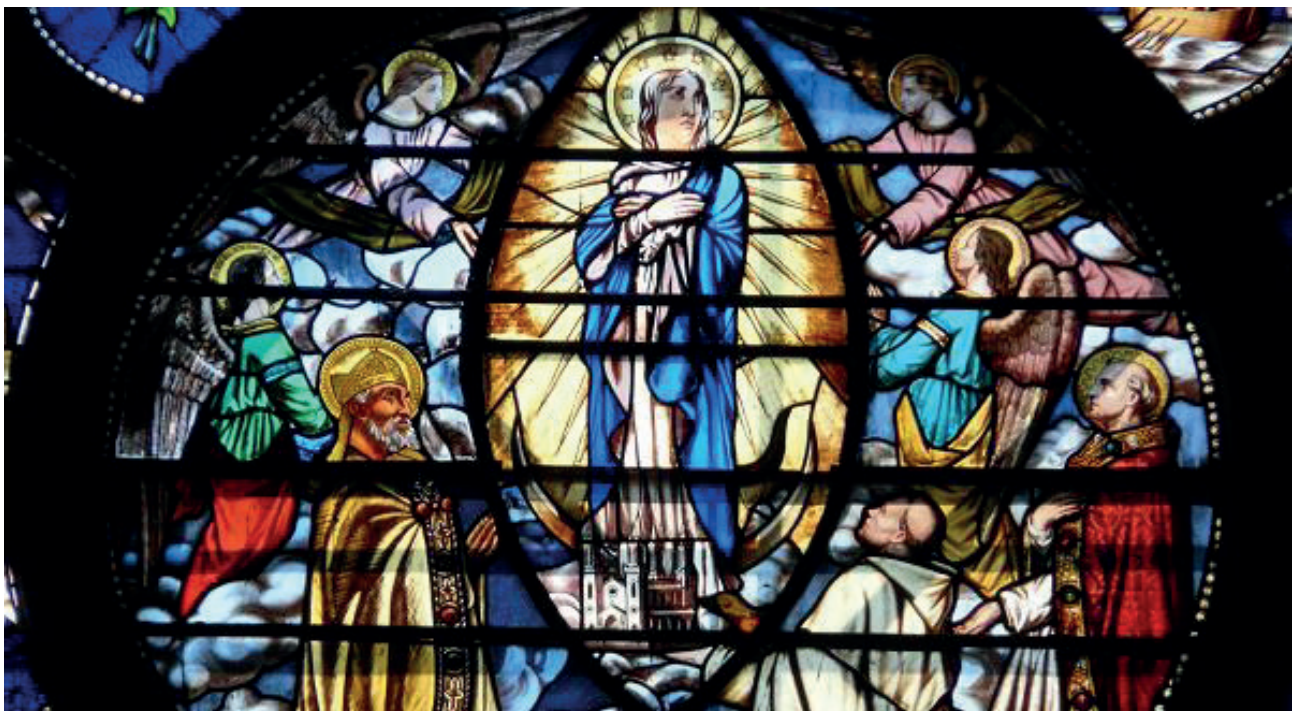
Figure 1 et 2 : Rose de la nef en bon état général ; les vitraux protégés par une raquette extérieure en verre ont été protégés des intempéries.

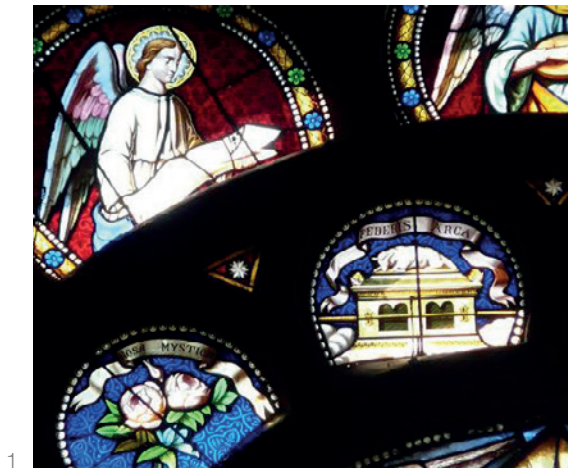
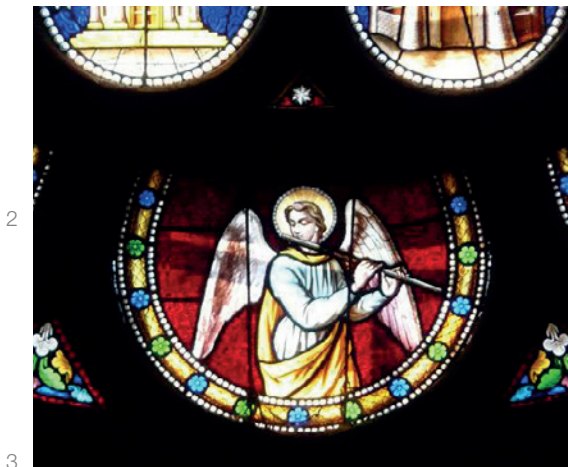
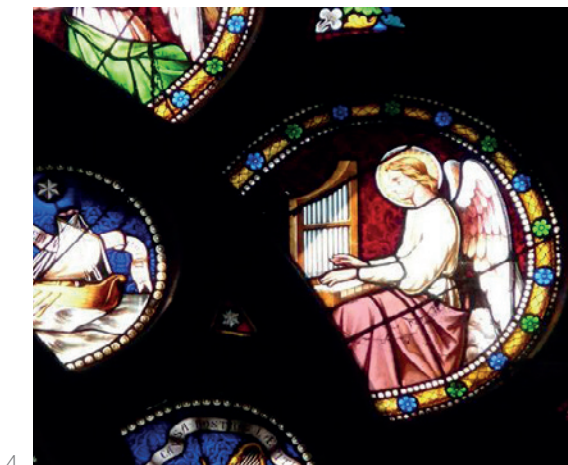
Figure 1 à 3 : Détails des vitraux de la rose centrale : Ange avec flûte, ange avec orgue, ange avec antiphonaire.
